Diagnóstico sociohidrológico de tres humedales urbanos de Xalapa, Ver., México

Sociohydrological diagnosis of three urban wetlands in Xalapa, Ver., Mexico

María Elizabeth Hernández*¹, Violeta Alejandra Bastián-Lima²

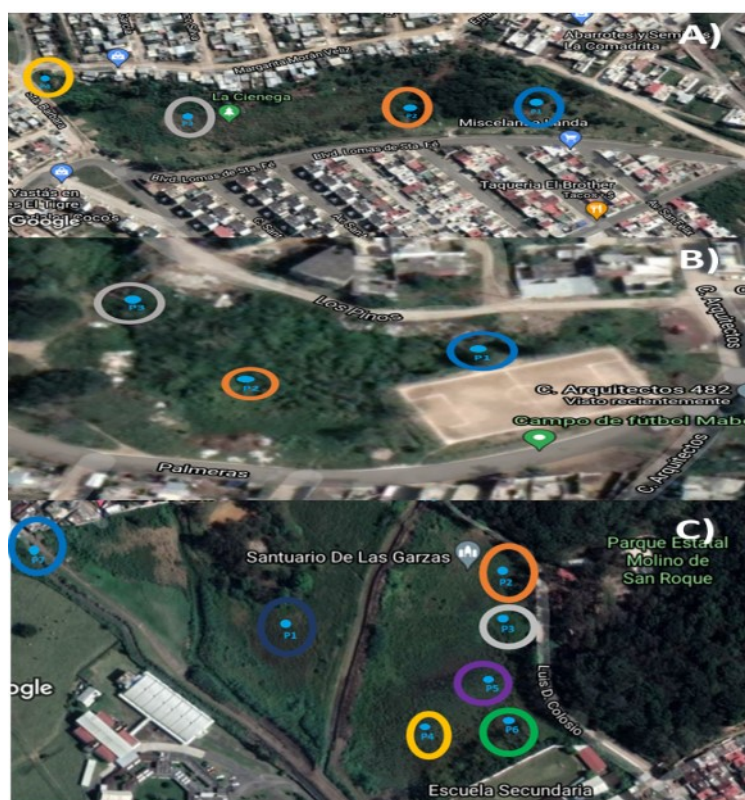
Figura 1. Puntos de muestreo de nivel y calidad de agua en tres humedales urbanos de Xalapa. A) Humedal Lomas de Santa Fe. B) Humedal de la colonia Maver. C) Humedal Molinos de San Roque

Nivel y calidad de agua: De acuerdo con el área del humedal, se establecieron puntos de muestreo fijos en cada humedal (Figura 1). En estos puntos una vez al mes (junio-noviembre) se midió el nivel de agua con la ayuda de un metro de madera y se tomaron muestras de 150 mL de agua superficial, que se colocaron en un contenedor refrigerado y se transportaron al laboratorio, manteniéndolas en congelación hasta su análisis. También en puntos selectos, se tomaron en frascos estériles muestras de 100 mL, para el análisis de bacterias coliformes y *E. coli*.

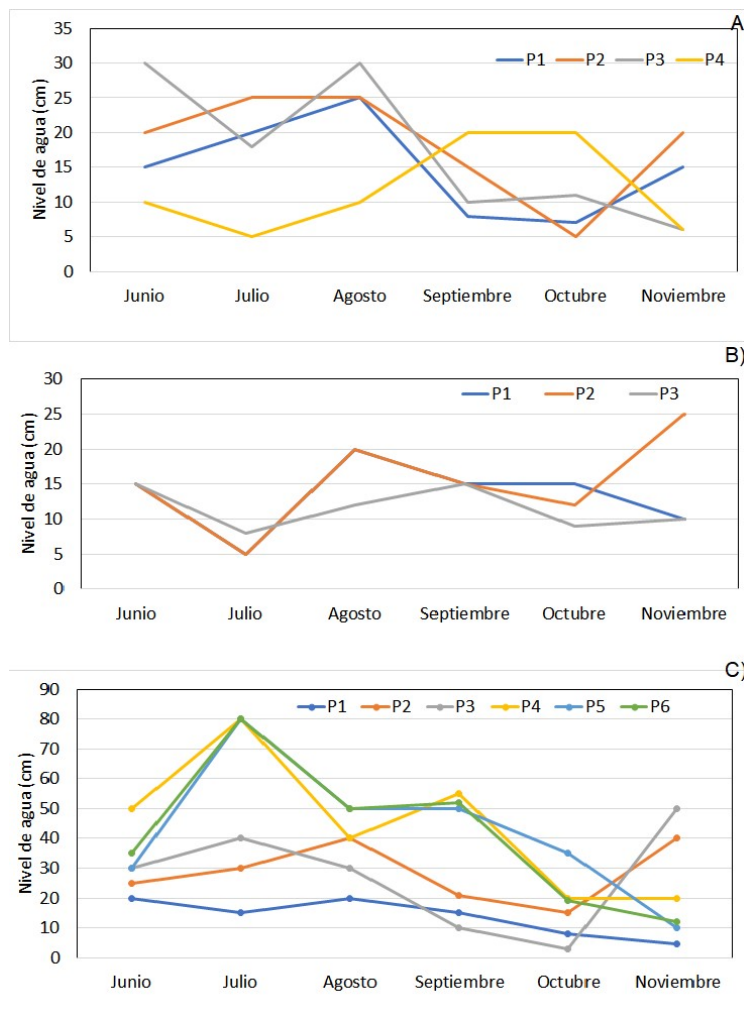
Figura 3. Hidro-periodos de los humedales urbanos en Xalapa, Ver. A) Humedal Lomas de Santa Fe, B) Humedal de la colonia Maver, C) Humedal Molinos de San Roque. P1, P2, ..., P6, son los puntos seleccionados en cada humedal de acuerdo con su topografía

Nivel piezométrico: Se construyeron los hidro-periodos para cada humedal (Figura 3).

En el humedal de Lomas de Santa Fe, se midió el nivel de agua en 4 puntos (Figura 3A), durante los 6 meses de monitoreo (seguimiento). El nivel de agua fluctuó entre 5 y 30 cm, observando una columna de agua continua en todos los puntos, especialmente en los puntos 1-3 durante los meses de junio a agosto. El nivel desciende en el punto 4 correspondiente a la salida del agua del humedal, presentando niveles de agua más bajos. En el humedal de la colonia Maver (Figura 3B), se monitorearon (evaluaron) 3 puntos, observándose niveles de agua entre 5 y 25 cm, el punto 1 corresponde a la entrada principal de agua al humedal y el punto 3, cerca de la salida del humedal. Se presentan niveles de agua más bajos que a la entrada. En el humedal de Molinos de San Roque (Figura 3C), se monitorearon (evaluaron) 6 puntos. Se observó que en este humedal la entrada de agua es por diferentes lugares. Por ello, se tomaron muestras de agua cerca de los puntos visibles de entrada de agua (P2, P3, P5, P6) y P1 y P4, fueron puntos alejados de estas entradas. Los niveles de agua en este humedal oscilaron entre 0 y 80 cm. El P1, fue el que presentó niveles de agua más

bajos. Los puntos 4, 5 y 6 fueron los que presentaron los niveles de agua más altos (hasta 80 cm), principalmente durante la época de lluvias.
